Životnost a reklamace automobilových žárovek

Posuzování reklamací autožárovek

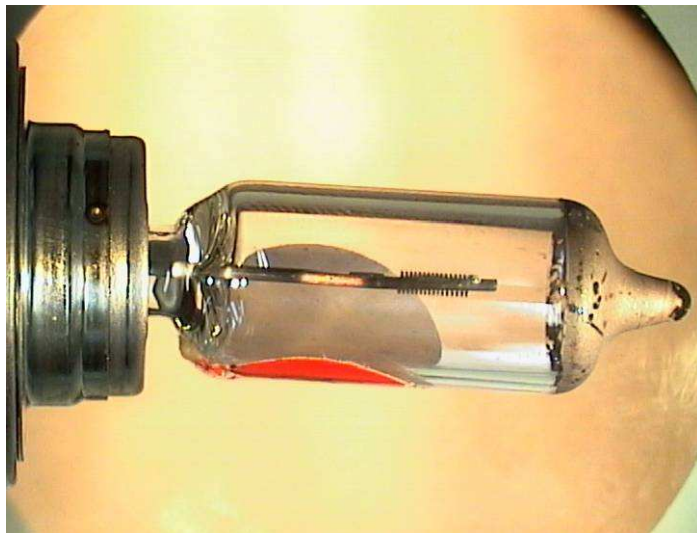
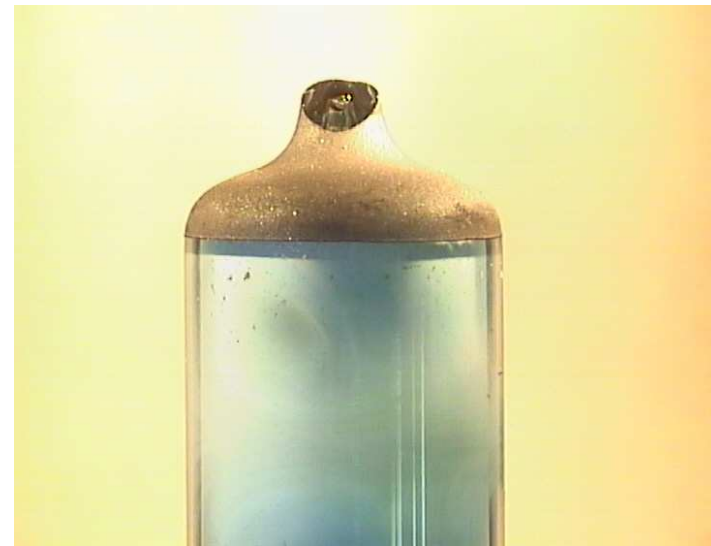
Destrukce žár. v důsledku chybné manipulace (obr. 1)

Většinou lze nalézt stopy poškození na skleněné baňce (praskliny, odřeniny), nebo je celá baňka vychýlená vůči patici.

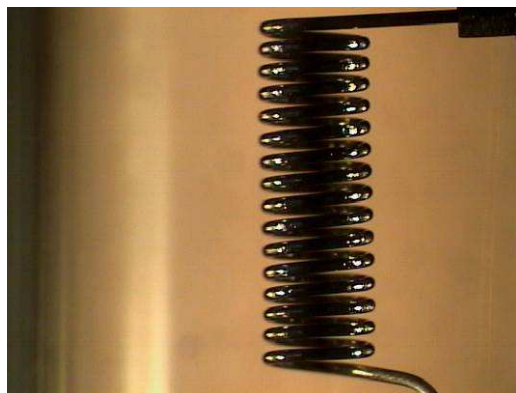
Přirozené opotřebení vlákna během životnosti (obr. 2)

**Krátká operační doba
žádné fazety**

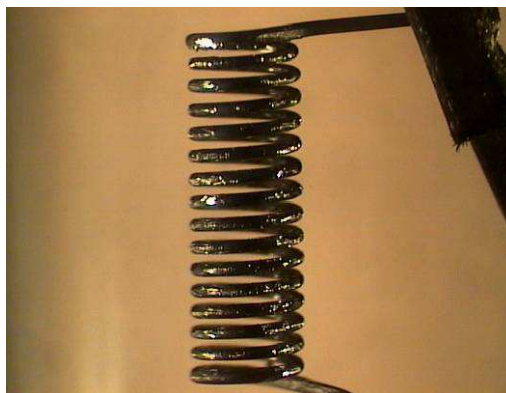
**Středně dlouhá
operační doba
viditelné fazety**

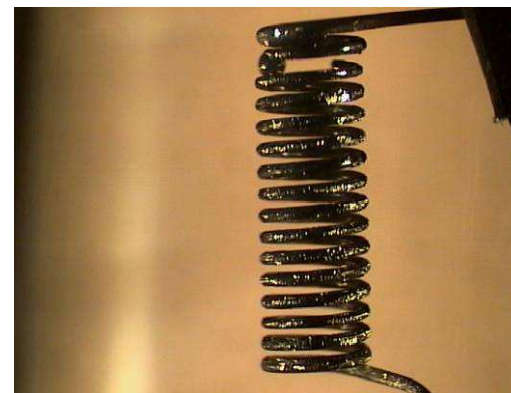
**Konec životnosti
výrazné fazety
+ zkrat vlákna**

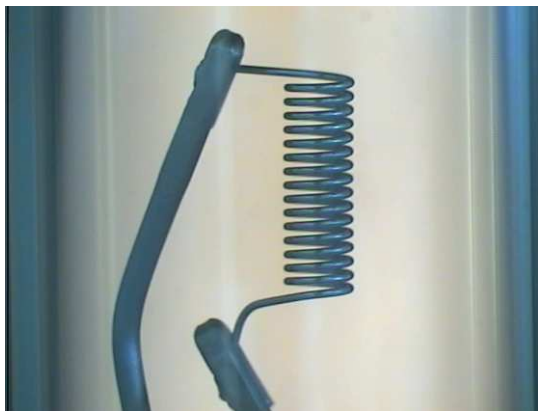
Přirozené opotřebení vlákna během životnosti (obr. 3)

Nová žárovka

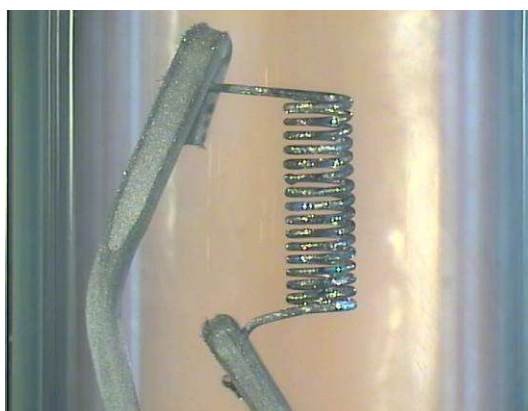
Žárovka 1
na vlákne viditelné fazety
(po více než 200 h)

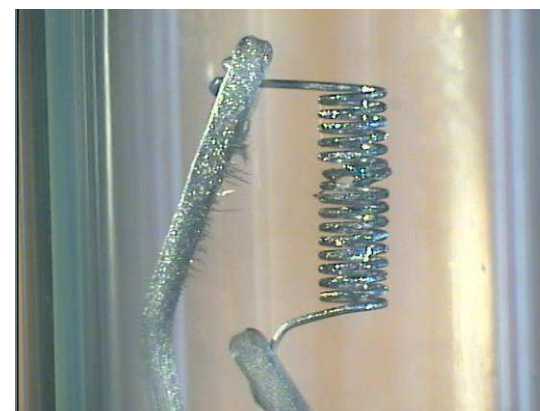
Žárovka 2
stejně ale výraznější znaky
jako na žárovce 1
(po více než 200 h)

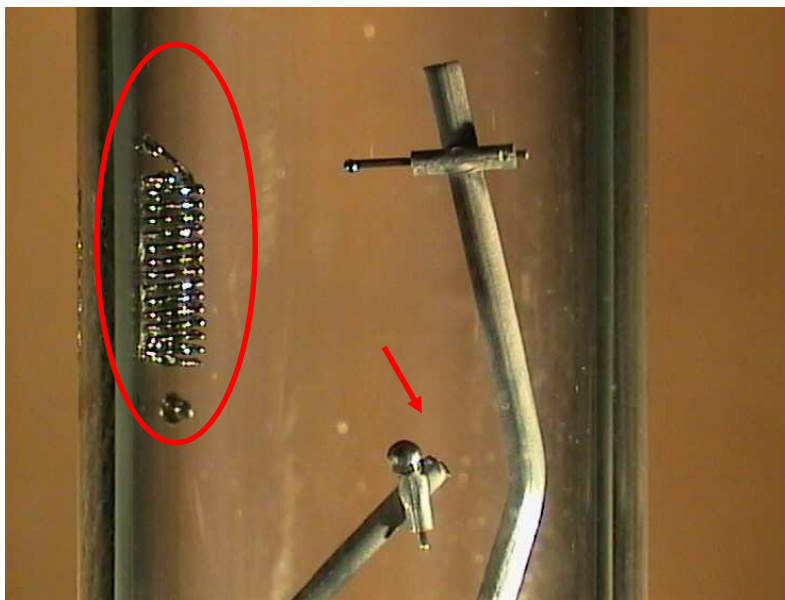
Destrukce vlákna v důsledku přepětí (obr. 4)

POZOR!!! Přepětí je nejčastějším důvodem ukončení životnosti autožárovek. Je zde jednoduché pravidlo. Přepětí na objímce o 5% znamená zkrácení životnosti o 50%!!!

Z terénu po 2934 km

... vlákno na baňce, natavená perlička na elektrodě

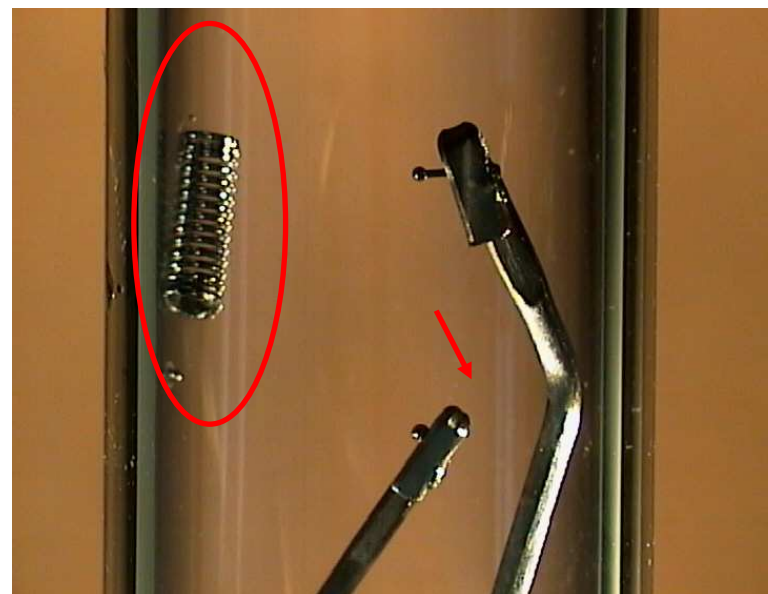
Simulace v laboratoři OSRAM
(přepětí 24V)

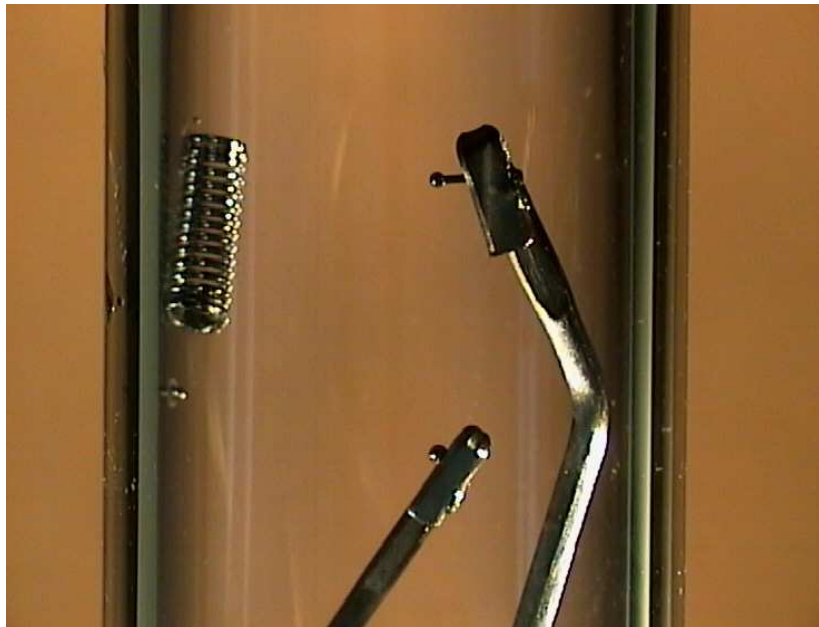
Destrukce vlákna v důsledku přepětí (obr. 5)

**Simulace v laboratoři OSRAM
(přepětí 24V)**

... vlákno na baňce, natavená perlička na elektrodě

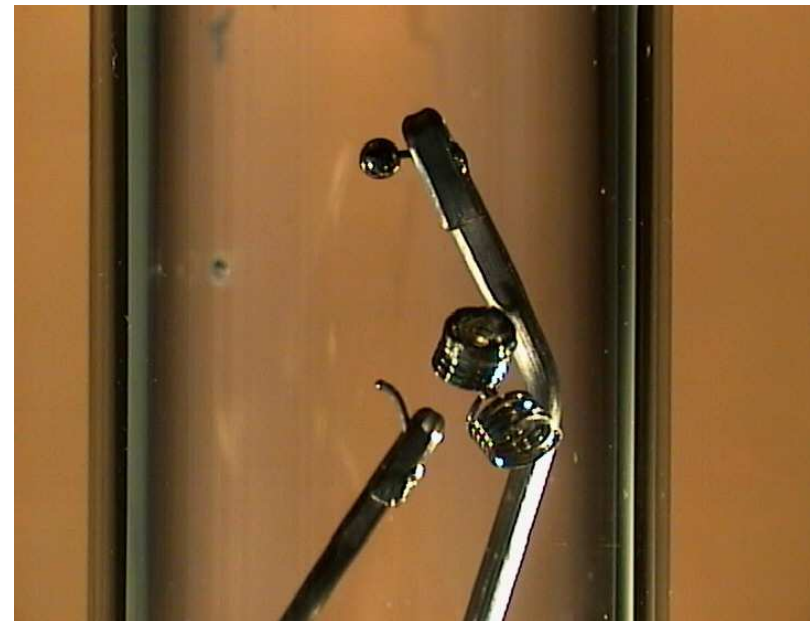
**Simulace v laboratoři OSRAM
(přepětí 17,7V)**

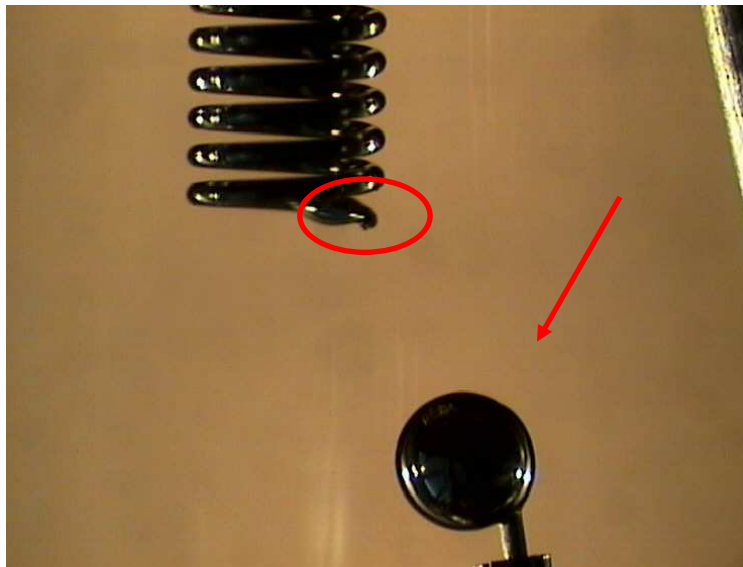
Destrukce vlákna v důsledku přepětí (obr. 6)

Z terénu

... natavená perlička a ostré zakončení vlákna

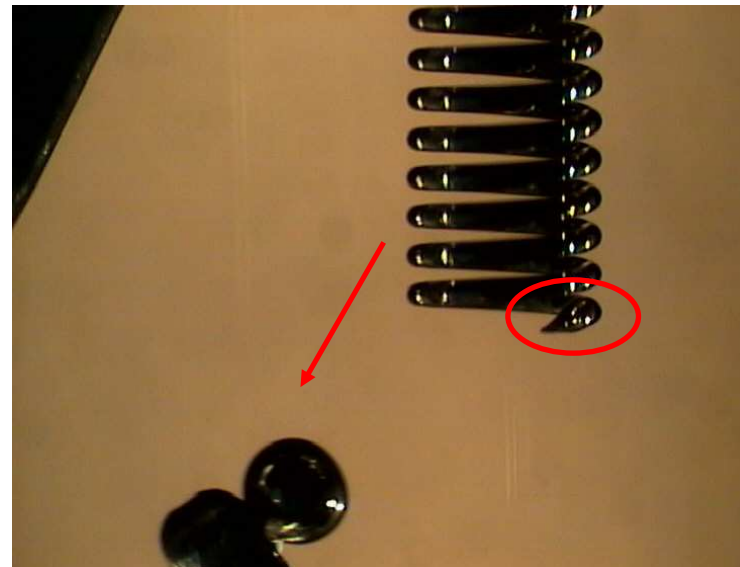
Simulace v laboratoři OSRAM
(přepětí 18V)

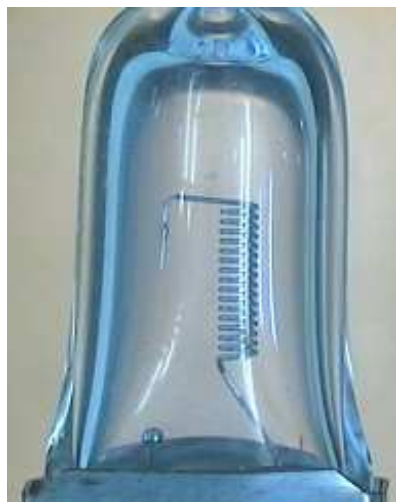
Destrukce vlákna v důsledku přepětí (obr. 7)

ostrý výstupek

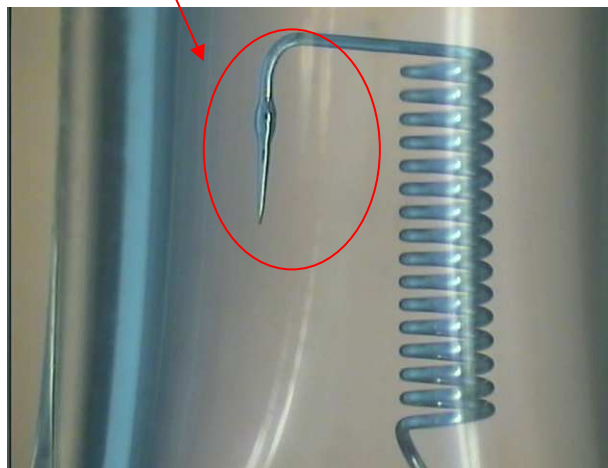
natavení
